Technisch advies ten aanzien van innovatief onderhoud aan de asfaltdijkbekleding van een deel van de Houtribdijk.

*IJsselmeerzijde van het dijktracee tussen km 55.600 en 50.000
(of tussen km 21.200 en 26.950).*

auteurs: B.G.H.M. Wichman (RWS/DWW) en M. van de Ven (TUDelft)

4 april 2006

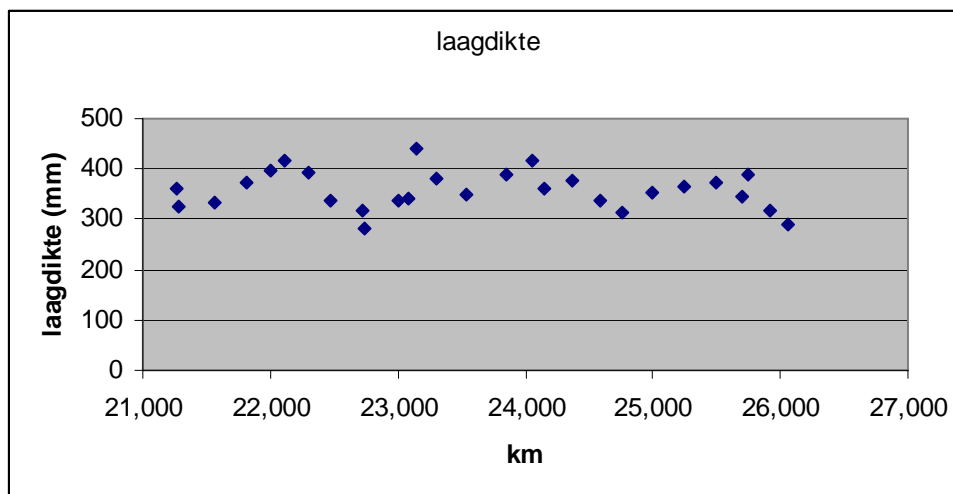
Een samenvatting van de onderzoeksresultaten van de kernen is gegeven in bijlage 1. Ook zijn een aantal grafieken bijgevoegd ter visualisering van tabel 1. Hieruit blijkt dat de laagdikte van de kernen in de meeste gevallen boven 300 mm liggen, zie figuur 1. Het is niet mogelijk een relatie te leggen met begroeide plekken bovenin en de resultaten van het kern onderzoek.

Figuur 2. Laagdikte van de kernen geboord uit de dijkvakken.

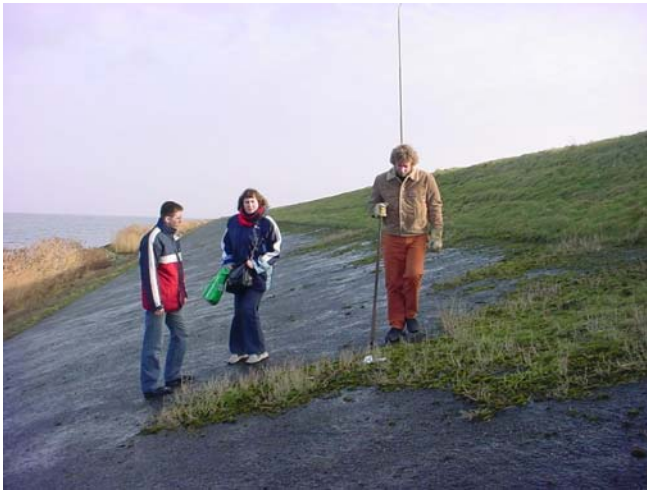
Uit het bezoek bleek in de meeste gevallen, dat de asfaltbekleding vooral vanuit het bovenbeloop door begroeiing was aangetast. Ook blijkt dat de begroeiing indien die zijn gang kan gaan ook richting onderbeloop kan doorgroeien. Het is niet duidelijk of dit aan het oppervlak gebeurt of van onderuit. Indien riet de mogelijkheid heeft om zijn wortels onder het asfalt te laten groeien is de verwachting dat uiteindelijk de begroeiing zelfs tot onder aan de asfaltbekleding kan doorgroeien. Ter plekke van onstuimige begroeiing (vooral bovenin) blijkt de asfalt laag reeds volledig verbrokken te zijn door de begroeiing. Met een ijzer kan gemakkelijk een gat worden gemaakt in de bekleding. Voor een typisch voorbeeld, zie foto 1.

Foto 1. Typisch voorbeeld van doorgroei vanaf de bovenkant van de bekleding

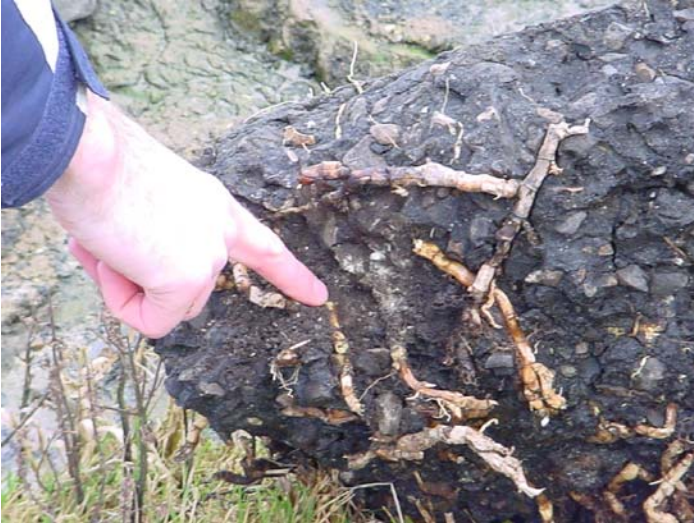
De doorgroei van riet wordt door de beheerder als meest gevaarlijke aantasting beschouwd. Een voorbeeld hiervan kan worden gezien in foto 2. Op deze foto blijkt dat rietwortels van onderuit (via het keileem) helemaal doorgedrongen zijn in de asfaltconstructie en door de volumevergroting het asfalt tot bezwijken kunnen brengen met alle gevolgen van dien.

Foto 2. Mogelijke doorgroei van waarschijnlijk riet wortels in asfalt van onderuit.

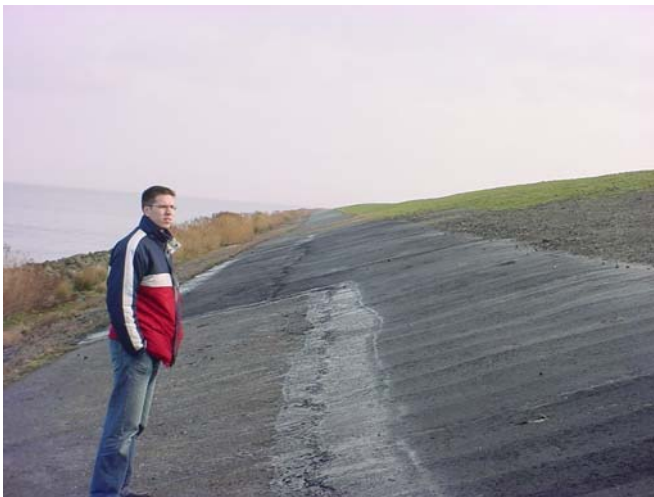
Foto 3 geeft een voorbeeld van een reparatie, waarbij de bekleding volledig blijft uitgevoerd in WAB.

Foto 3. Voorbeeld van een met WAB gerepareerde plek.

In dit geval zou kunnen worden overwogen om over het hele oppervlak een dunne laag van enkele centimeters weg te frezen om de aangetaste plekken goed in beeld te brengen.

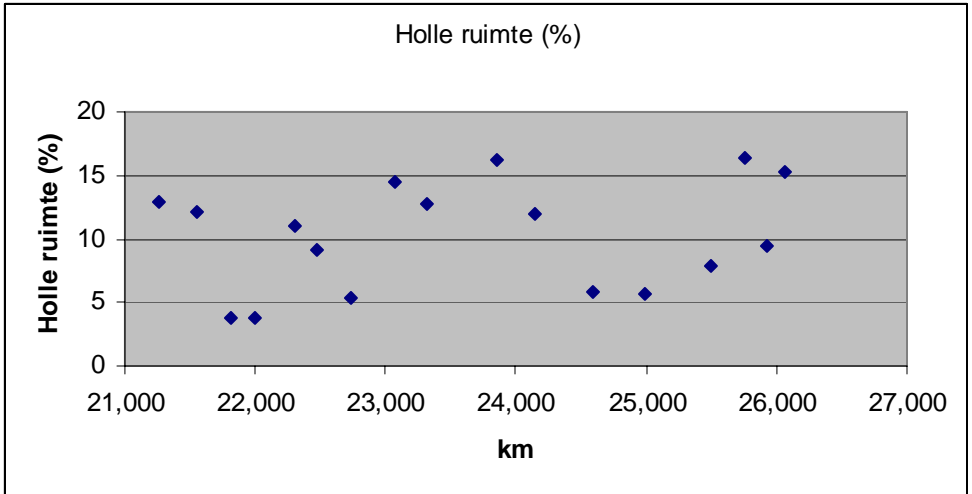
- De van kernen bepaalde holle ruimte geeft aan dat de holle ruimte plaatselijk erg hoog kan zijn (overigens twijfel over de methode van bepaling).
- De laagdikte van het onderbeloop tot 4 meter uit de onderzijde van het asfalt is gemiddeld 33 cm.

Verloop van de holle ruimte van de kernen geboord in de twee dijkvakken

Tevens wordt aanbevolen om in het kader van de reguliere toetsing de kwaliteit van met name het onderbeloop van de bekleding vast te stellen. Dit d.m.v. het nemen van boorkernen op regelmatige afstanden en vervolgens standaard onderzoek naar de samenstelling en holle ruimte percentages. Voorsnog is op basis van de huidige gegevens op korte termijn geen reden voor bezorgdheid.
