# Bermwijzer

Nieuwsbrief van het Steunpunt Veilige Inrichting van Bermen  
Bouwdienst Rijkswaterstaat en Adviesdienst Verkeer en Vervoer

## Geslaagde test voertuigkering op viaduct

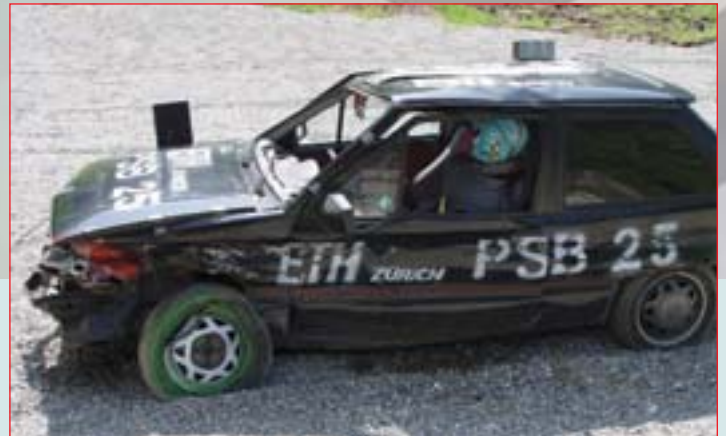
*Personenauto na botsing*

De test met de personenauto is

bedoeld om de ASI-waarde te bepalen bij het sterkste type geleiderail op een kunstwerk. ASI staat voor Acceleration Severity Index. Dit getal drukt de versnelling uit, waaraan inzittenden van een auto bij een botsing worden blootgesteld. Hoe hoger de versnelling, hoe meer risico op letsel. Algemeen wordt er vanuit gegaan dat bij een waarde van minder dan 1,0 de risico's voor inzittenden minimaal zijn. Een waarde tussen 1,0 en 1,4 wordt minder gunstig beoordeeld, maar ook nog acceptabel geacht. In het algemeen geldt: hoe flexibeler een constructie, des te lager de ASI. Daarom werd bij de proef voor het meest stijve type

geleiderail gekozen. Als dit type voldoet geldt dat ook voor de meer flexibele typen. De personenauto bewoog tijdens de test tegen de geleiderail voort, waardoor de uitrijhoek zeer klein bleef. De geleiderail werd 9 cm ingedrukt, de grondplaten van de stijlen waren kromgetrokken door de impact. Dit is ook de bedoeling: deze vervormingen absorberen energie en zorgen voor minder krachten op de inzittenden. De ASI-waarde lag op 1,138. Dit

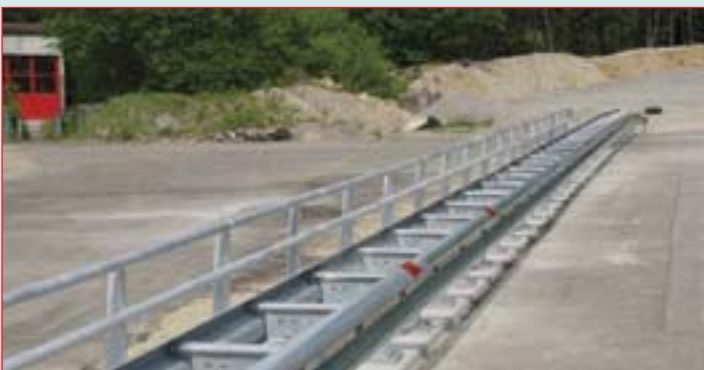
### *Testbaan in Biel*

deels geverfd om te bekijken hoe bepaalde onderdelen hebben bewogen door de botsing. Hoge snelheidcamera's leggen vast hoe het voertuig zich gedraagt gedurende de botsing. Speciale meters registreren of aan de gestelde snelheidsnorm wordt voldaan. De weg wordt voor de proef een beetje natgemaakt zodat de apparatuur geen last heeft van opwaaiend stof. De bus en auto worden met een staalkabel over een spoorstaaf richting constructie getrokken. Vlak voor de geleiderail laat de kabel los, zodat het testvoertuig op eigen kracht tegen de constructie rijdt.

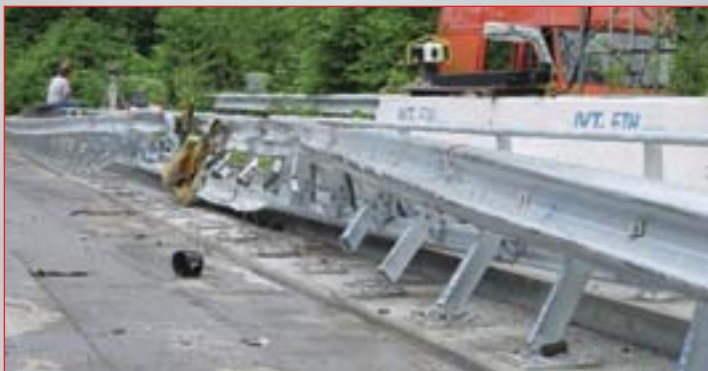
Constructie na botsing met autobus

sterkste type geleiderail kan dus voldoende meegeven om een personenauto veilig te keren. Vervolgens werd de geleiderail omgebouwd naar het type VLP1DL133-60L. Alle beschadigde onderdelen werden vervangen. De bustest was nodig om te onderzoeken of het meest flexibele type geleiderail op kunstwerken in combinatie met een leuning de bus inderdaad zou kunnen keren. Bij de botsing bleef weinig van de geleiderail over. Zoals ver-

wacht werd de constructie over zo'n twintig meter volledig vernield. De stalen leuning ving in tweede instantie ook een deel van de klap op en was over enkele meters uitgebogen. Die uitbuiging bedroeg maximaal 20 cm. De stijltjes aan de onderzijde van de leuning waren gedeeltelijk van de grondplaat losgescheurd. De uitrijhoek van de bus was goed. Een prima resultaat voor zo'n lichte constructie. Uit de tests is gebleken dat de

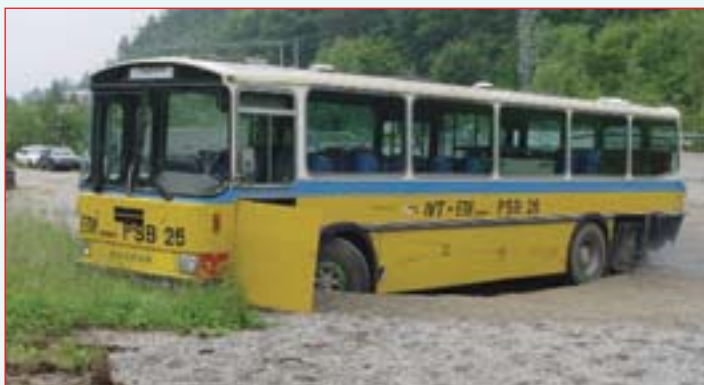
Autobus na botsing

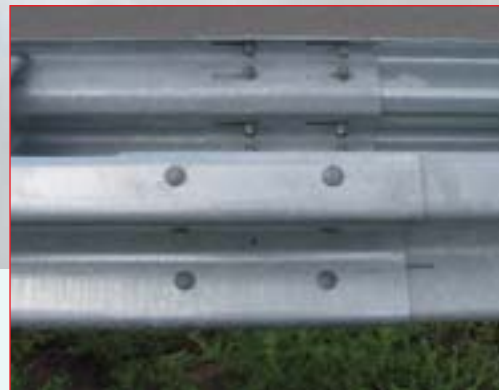
Schuifconstructie

buitenbermen vaak een doorlopende geleiderailconstructie over grote lengte noodzakelijk. Bij (zeer) hoge buitentemperaturen zet de ligger dermate uit, dat deze in horizontale of verticale richting uitknikt door de lengtevermeerdering. Dit kan worden tegengegaan door globaal om de 250 meter en nabij splitsingen een schuifconstructie op te nemen. De schuiflengte bedraagt standaard 80 mm voor een plank van type A7 (NEN 5190).

Bij het aanbrengen van de schuifconstructie in een doorlopende ligger in de aardebaan gelden onafhankelijk van de temperatuur op dat moment de volgende voorwaarden:

- ter plaatse van de schuifconstructie de eerste moer op de balkopbout handvast aandraaien en vervolgens deze borgen met een tweede moer
- na het aanbrengen van de schuifflas de speling volledig eruit trekken
- bij een paalafstand van 4 meter grenzend aan het veld met de schuifconstructie aan weerszijden een extra paal aanbrengen om te voorkomen dat de ligger ter hoogte van de schuifflas gaat doorzakken.

Als de schuifconstructie in een bestaande constructie moet worden aangebracht, moet gebruik worden gemaakt van planktype A5A (NEN5190). De gaten met een doorsnede van 18 mm in de dwarsrichting in het werk boren en afwerken.

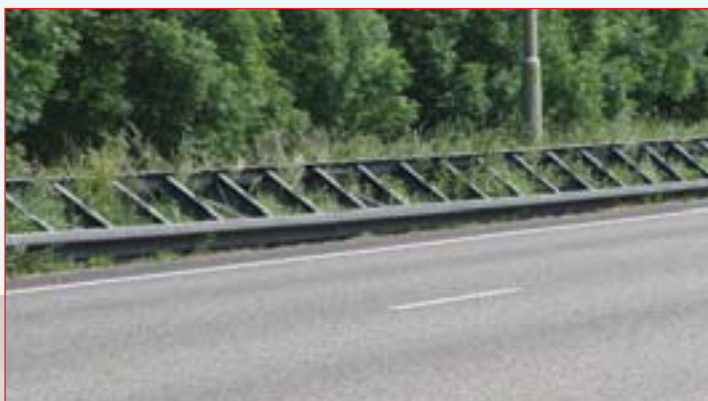
Geleiderail langs de A12 omgevallen door warmte-uitzetting

Afgelopen zomer waren ze er weer: geleiderails die door de warmte zodanig uitzetten dat de hele constructie uitbuigt. De functie van de geleiderail gaat daarmee verloren. Een voorbeeld ziet u op de foto hieronder. Om dergelijke reacties op hoge temperaturen te voorkomen moeten schuifconstructies worden aangebracht. In het Handboek Bermbeveiligingsinstructies staat een voorbeeld van schuifconstructies. In aardebaan is in midden- en

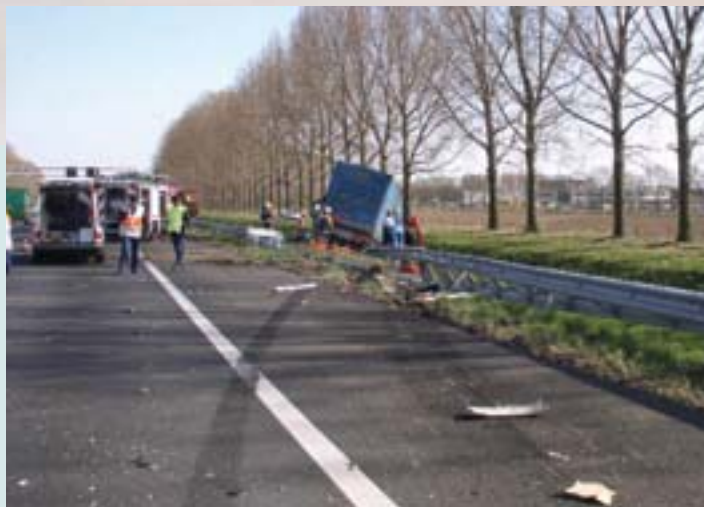
Onlangs raakte op de A12 km 144.275 duid een vrachtwagen van de weg en belandde in de sloot. Hierbij werd de geleiderail beschadigd, zoals op de foto's is te zien. Mag ik deze schade verwachten? De vrachtwagen had een totaal gewicht van ongeveer 30 ton, reed rond de 80 km/uur en raakte de geleiderail onder een hoek van 20 graden.

Het type geleiderail dat hier is gebruikt (F2M400-80) is te flexibel om een vrachtwagen van 30 ton onder genoemde omstandigheden te kunnen keren. De getoonde schade valt dus inderdaad te verwachten. Indertijd is de F2M400 getest met een vrachtwagen van 10 ton. Deze kan dit type geleiderail wel keren. De uitbuigingsruimte bedraagt daarbij ongeveer 1 meter. Overigens wordt het type F2M400-80 bij grote reconstructies nu vervangen door een type met een extra diagonaal. Zie bovenstaand artikel.
