Bermwijzer

Nieuwsbrief van het Steunpunt Veilige Inrichting van Bermen

Jaargang 07 Nummer 04 2008

Hefboomwerking zorgt voor scheuren in afstandhouders

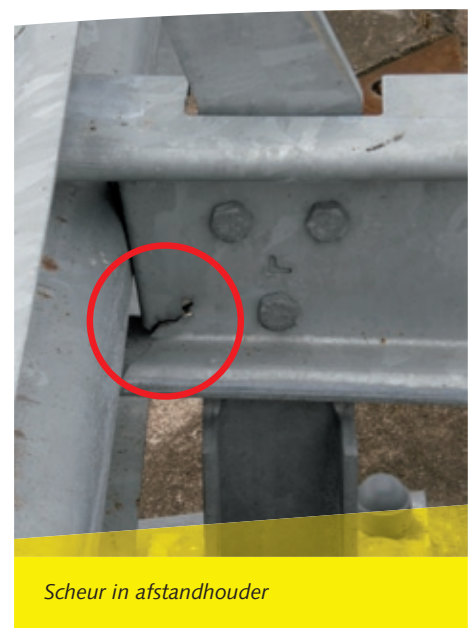
Scheur in afstandhouder

Een jaar na plaatsing van geleiderailconstructies op kunstwerken vertonen afstandhouders inscheuring bij de 'oortjes' aan de achterzijde. Deze inscheuring komt vooral voor bij de zeshonderd millimeter brede afstandhouders voor eenzijdige uitbouw. Met name voor geleiderails op kunstwerken langer dan honderd meter ligt een oplossing niet voor het oprapen.

"De scheuren ontstaan door werking van het materiaal. De voor- en achterplanken van geleiderails zetten in de zomer uit en krimpen in de winter, terwijl de stijlen die gekoppeld zijn aan de asymmetrische afstandhouder (eenzijdige uitbouw) blijven staan. Door de hefboomwerking die dan optreedt, is inscheuring na een jaar een feit", legt Peter Willacy van het Steunpunt Veilige Inrichting van Bermen uit. "Dit probleem treedt vooral op bij geleiderails op kunstwerken van honderd meter of langer."

Deze inscheuring is volgens Willacy een bekend probleem. Destijds bleken het aanbrengen van schuiflasverbindingen bij voegovergangen (dilataties), overgangen van aardebaan naar kunstwerk en schuifconstructies in de aardebaan de oplossingen te zijn. Planken hebben zo ruimte om te schuiven en vervormingen op te vangen. In aardebaan-situaties helpt dat, maar niet afdoende bij geleiderails op een kunstwerk, omdat de stijlen niet bewegen. De inscheuring heeft op korte termijn geen gevolgen voor de functie van

de geleiderail, omdat in geval van een aanrijding de afstandhouders de drukkrachten opvangen. Op lange termijn kan het 'oortje' van de afstandhouder verder gaan inscheuren, zodat de geleiderailplank los komt te hangen.

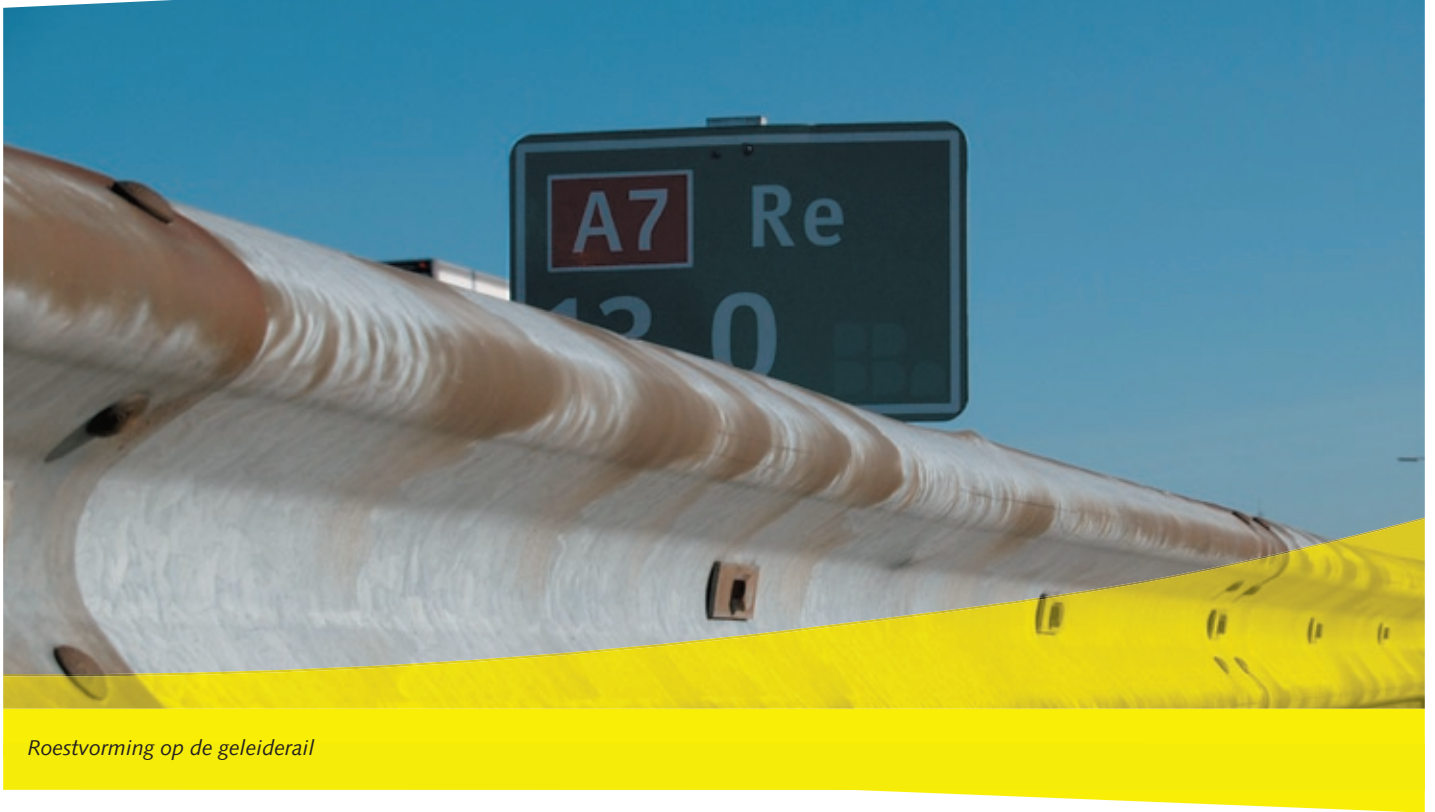
Roestvorming op de geleiderail

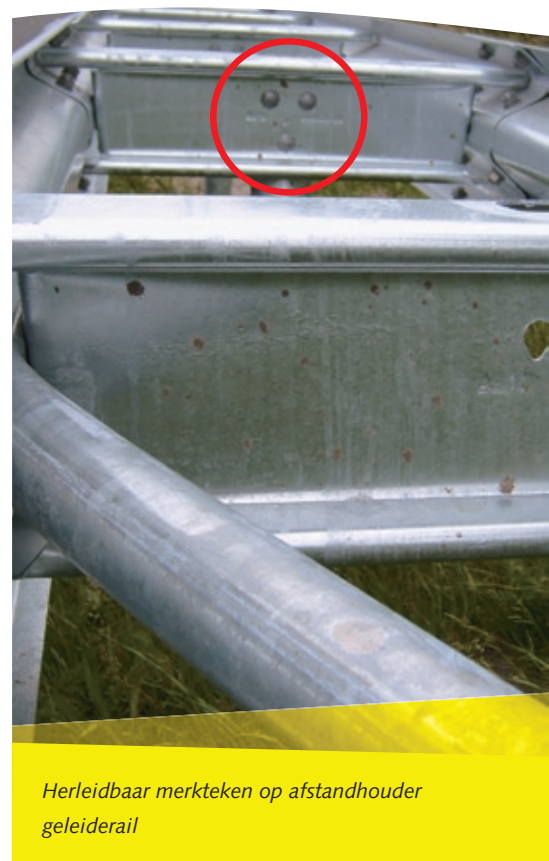
Herleidbaar merkteken op afstandhouder geleiderail

Onderdelen voor constructiestaal moeten voldoen aan de eisen van de norm NEN-EN 10025 (2004). Voor staal moet een fabriekscontroleverklaring '2.2' volgens de norm NEN-EN 10204:2004 worden bijgeleverd. Palen, afstandhouders of diagonalen krijgen voor het verzinken een duidelijk merk, zoals weergegeven in figuren 60 en 61 van NEN 5190:1995. Rijkswaterstaat zal de aangeleverde materialen hierop steeds goed moeten toetsen. Inferieur geleiderailmateriaal zal

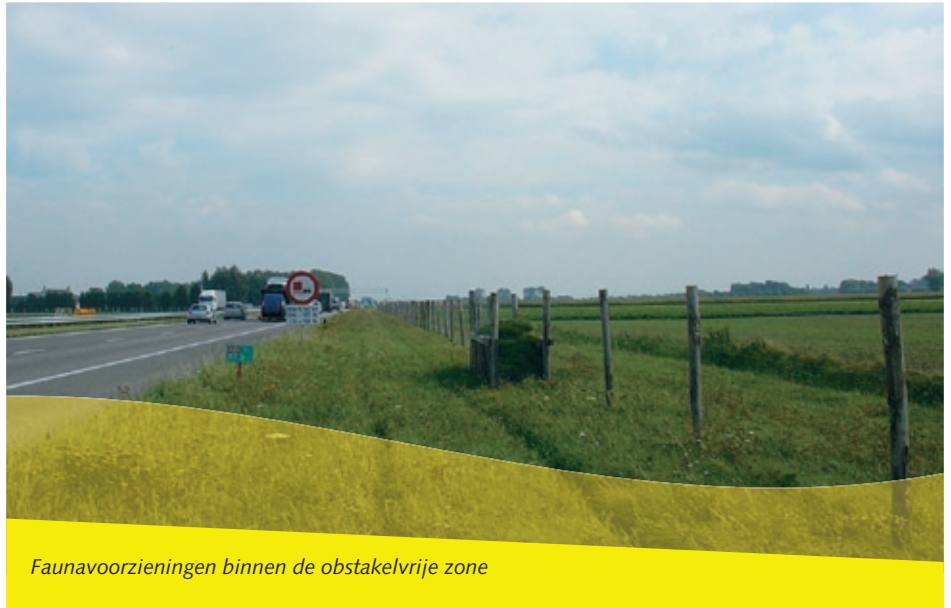
Faunavoorzieningen binnen de obstakelvrije zone

Faunavoorzieningen beschermen dieren tegen het verkeer en bevinden zich onder en boven de grond. Bovengrondse voorzieningen buiten de obstakelvrije zone leveren geen problemen op. Maar steeds vaker worden de faunavoorzieningen in de obstakelvrije zone geplaatst. Behalve dat de obstakelvrije zone verloren gaat, ontstaan er ook risico's voor weggebruikers bij het aanrijden van de faunavoorzieningen als deze niet botsveilig zijn uitgevoerd.

In theorie zou een degelijk uitgevoerd raster ook als voertuigkering kunnen fungeren. Maar dit kan alleen als uit full-scale tests blijkt dat het raster voertuigkerend werkt en daadwerkelijk binnen de Europese eisen voor voertuigkeringen valt. Als van een bestaand raster niet aantoonbaar is dat het op botsveiligheid conform NEN-EN 1317 of NEN-EN 12767 is getest, dan concludeert Rijkswaterstaat dat je het alleen buiten de obstakelvrije berm mag plaatsen.

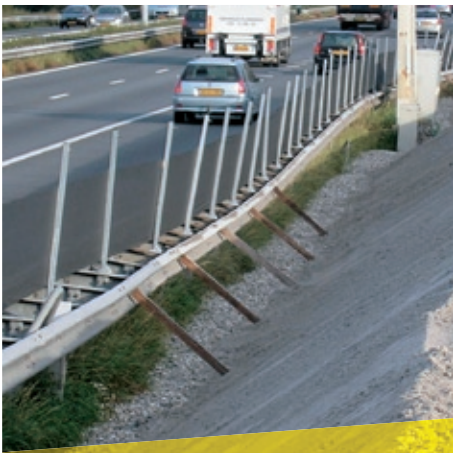
Een met palen gestutte geleiderail om scheefstand tegen te gaan

Achter een geleiderail vonden graafwerkzaamheden plaats. Door grondzetting en (wind)belasting van het zichtscherm is de geleiderail achterover gaan hellen. Volgens de aannemer zal het voertuigkerende vermogen van de geleiderail door de scheefstand iets zijn afgenomen. Ter plaatse van het afgegraven talud heeft de geleiderail vermoedelijk dus een lager voertuigkerend vermogen dan gewenst. De aannemer heeft balken aangebracht om de scheefstand te verminderen. Wat is de mening van het Steunpunt over de huidige situatie met betrekking tot het kerend

In dit soort situaties mag de functionele werking (voertuigkerend vermogen) van een geleiderailconstructie niet worden beïnvloed door externe factoren (onderdelen). Bij een eventuele aanrijding mogen deze geen gevaar opleveren voor de weggebruiker. De door de aannemer aangebrachte balken zouden bij aanrijding van de geleiderail kunnen worden weggeslingerd. *) Voor een goede functionele werking van de geleiderailconstructie zijn onder meer van belang de hoogte en rechtstand van de geleiderail (binnen de gestelde toleranties) en de mogelijkheid tot het opnemen van trekkracht in de geleiderail. In de op de foto weergegeven situatie is de goede werking van de geleiderail (het kerend vermogen) ter hoogte van de kolom niet meer gegarandeerd.
