# Nieuwe opruwmethode voor ZOAB-wegdekken

## Samenvatting

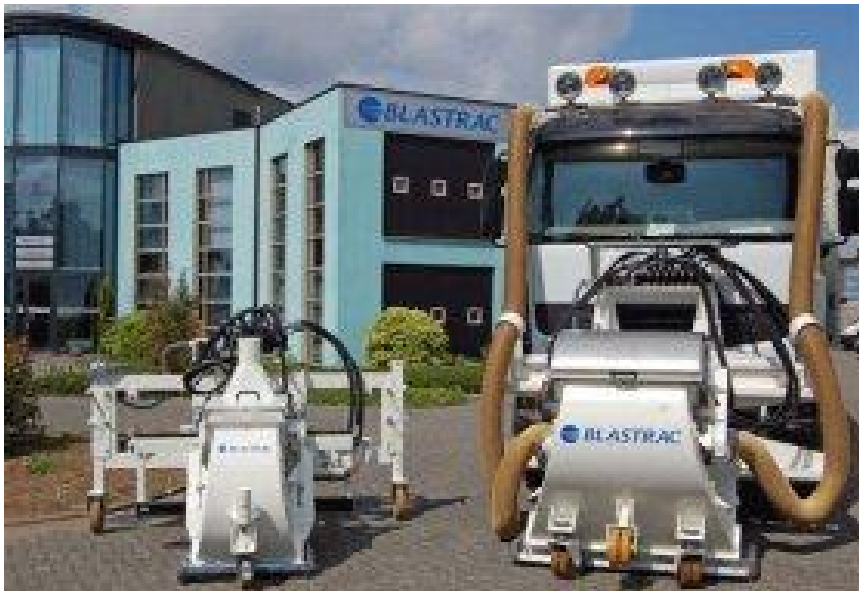
**Foto 1 Blastrac 2-45DTM**

Het betreft de Blastrac 2-45DTM (zie Foto 1). Dit systeem bestaat uit een straaleenheid die aan de voorzijde van een vrachtwagen wordt gemonteerd. De straaleenheid wordt met vier hydraulische en één elektrische aansluiting verbonden met de vrachtwagen. Twee luchtslangen zorgen voor de aanvoer van de kogeltjes en de afvoer van het opgezogen verwijderde oppervlakte materiaal. Door gebruik te maken van een magneet in het straalhuis worden de stalen kogeltjes gescheiden van het oppervlakte materiaal en kunnen zodoende hergebruikt worden. Bediening vindt plaats vanuit de cabine van de vrachtwagen.

De maximale breedte die in één gang behandeld kan worden is 1150 mm. Het gewicht van de straaleenheid bedraagt 1750 kg. De straaleenheid kan in de breedte van de vrachtwagen verschoven worden om zo een volledige rijstrook te kunnen behandelen. De snelheid kan variëren tussen 0,5 en 40 m/min.

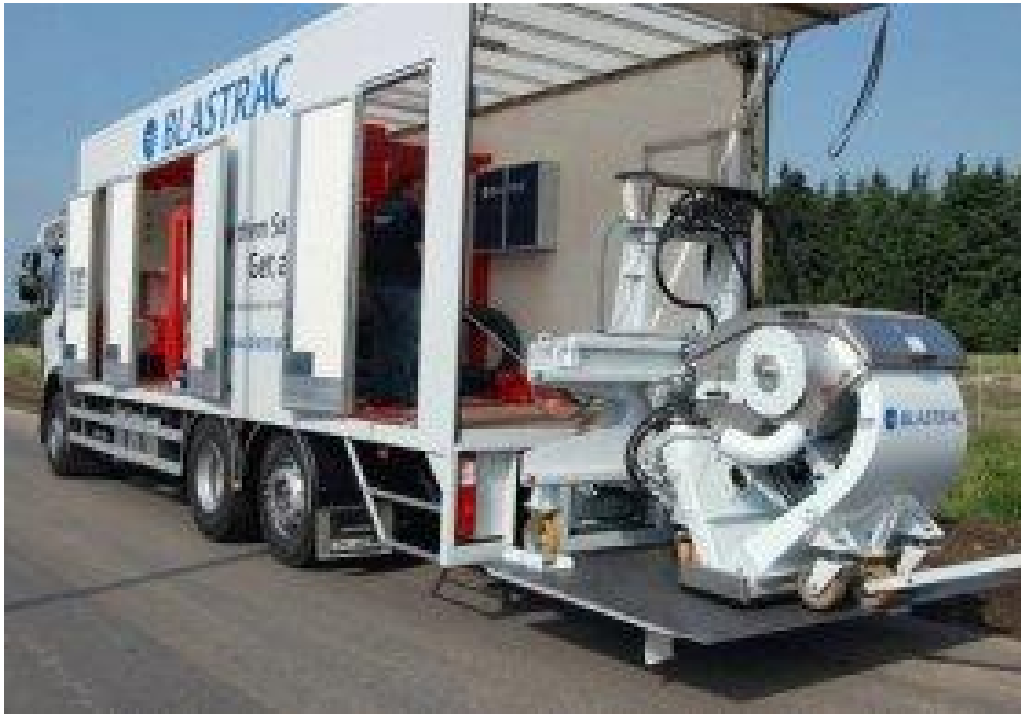
**Foto 2 Straaleenheid achter in vrachtwagen**

De straaleenheid kan tijdens transport gedemonteerd worden en achter in de vrachtwagen vervoerd worden, zie Foto 2.

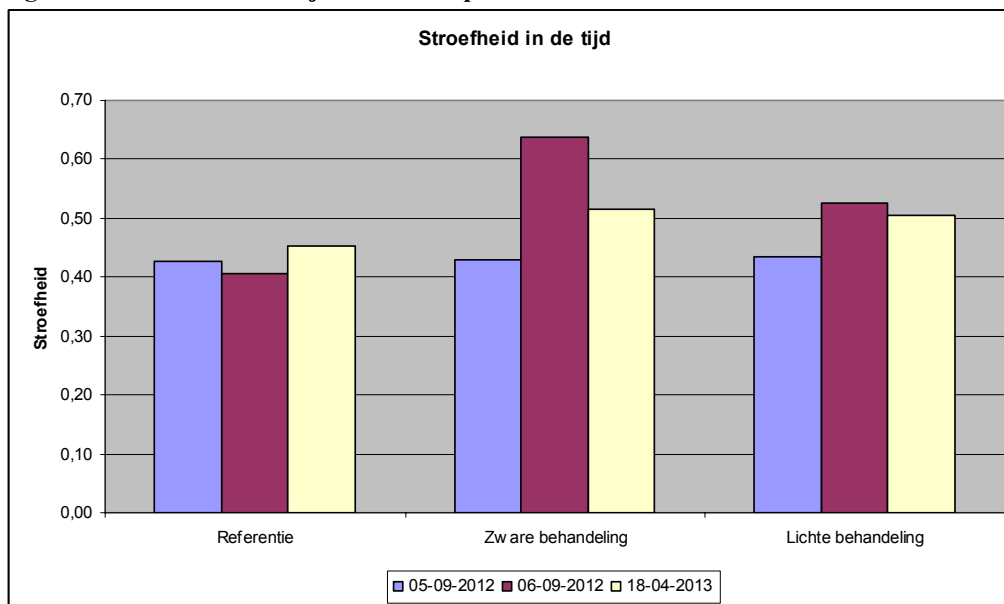
**Figuur 2** Stroefheid in de tijd voor ieder proefvak

In Figuur 2 is het verloop in de tijd op ieder proefvak te zien. De stroefheid op het referentievak blijft ongeveer gelijk, op het zwaar behandelde proefvak is een sterke toename te zien, gevolgd door een afname. Op het licht behandelde vak neemt de stroefheid toe en blijft constant.
