Wat we leren uit het monitoren van asfaltproefvakken

‘Proefvakken-analyse’.

*Jan Voskuilen^a, Paul Kuijper^a, André Kleis^a, Inge van Vilsteren^a,
Pieter Nijsten^b en Rick de Boer^b,*

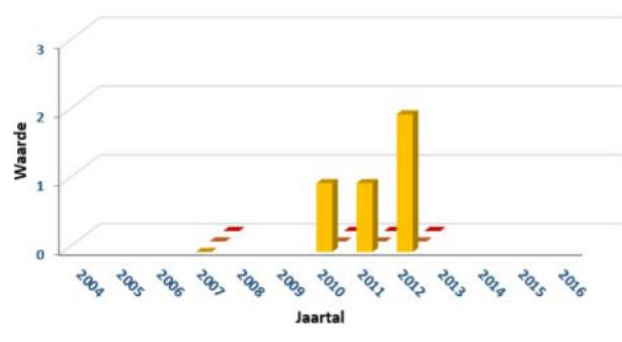
Figuur 6. Nobelpave (1247) – in 2010 wegens vorstschade verwijderd

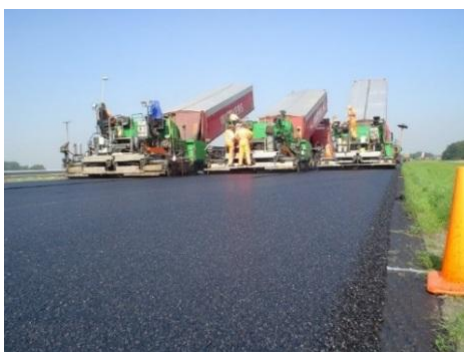
Afbeelding 1. Aanleg proefvak Dubofalt

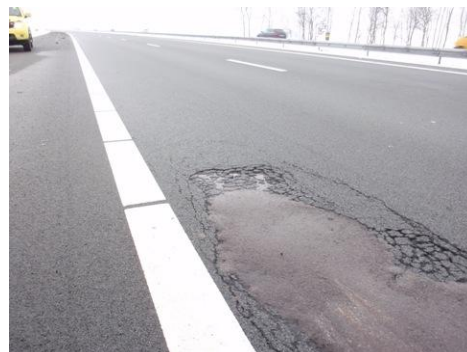
Afbeelding 2. Schadebeelden Nobelpave, veroorzaakt door vorstschades en lokale problemen in kleeflaag (2010)

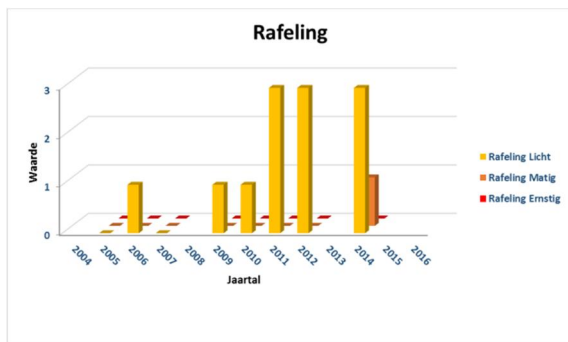
Figuur 9. Proefvak H2

Alleen met mengsel D werden de aanvangstroefheid en de aanvangsremvertraging duurzaam verbeterd. Wegens overmatige rafeling moesten mengsels D en B echter na 4 jaar reeds worden vervangen. Figuren 9 t/m 16 tonen de meetgegevens. Alleen de vier proefvakken met voldoende meetdata worden getoond.

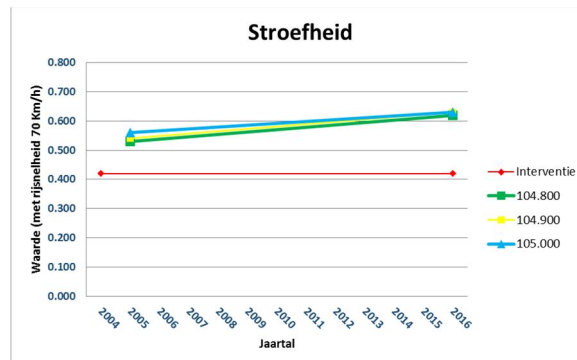
Onderstaande figuren tonen de stroefheid die zijn geconstateerd op de proefvakken.

Figuur 14. Proefvak R2 - 2L ZOAB met PMB en synthetische vezels

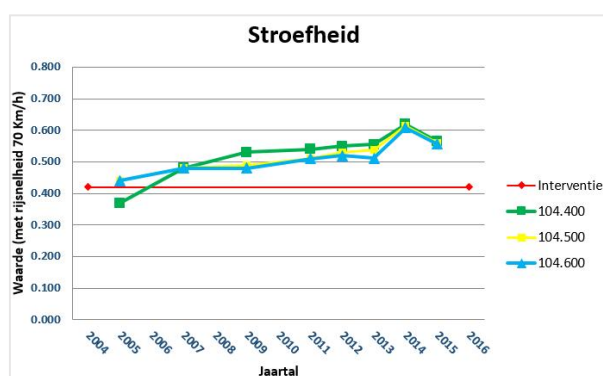
Figuur 15. Proefvak H1 – TL ZOAB 2/6 PMB met toevoeging van fijn zand

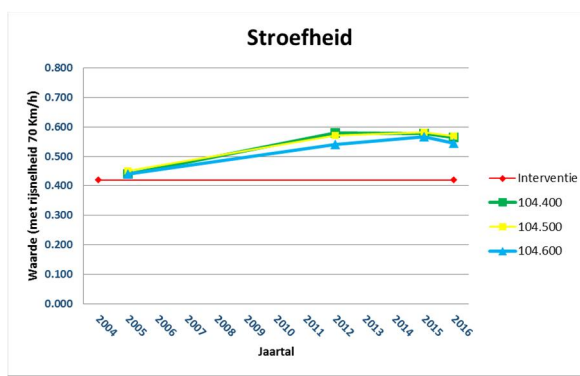
Figuur 16. Proefvak R1 – TL ZOAB met synthetische vezels
