ARAN - registratie visuele schadebeelden

Ministerie van Verkeer en Waterstaat

Directoraat-Generaal Rijkswaterstaat

Dienst Weg- en Waterbouwkunde

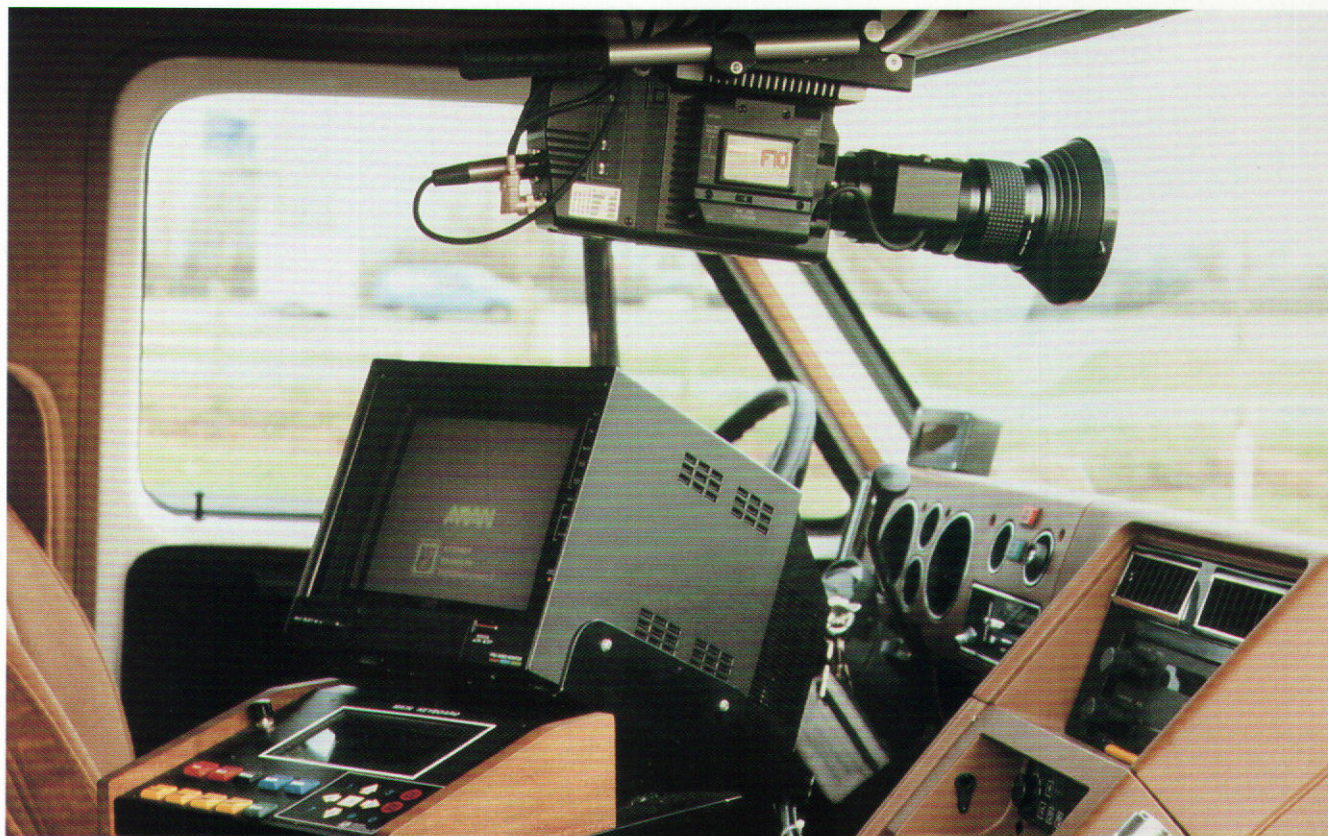
Figuur 7: Wegbeeldcamera voorin het ARAN-voertuig

ARAN maakt aparte opnamen van het wegbeeld en het wegdek. Daarvoor is het meetvoertuig uitgerust met de volgende videoapparatuur:

- 1 wegbeeldcamera (sluittijd 1/1000s, resolutie 380 TVL);
- 1 U-matic videorecorder (resolutie 300 TVL);
- 1 monitor (resolutie 420 TVL);
- 2 wegdekcamera's (sluittijd 1/10.000s, resolutie 570 TVL);
- 2 VHS videorecorders (resolutie 300 TVL);
- 2 monitoren (resolutie 600 TVL).
