**Rapportage  
verkenning beeldkwaliteit zwerfafval  
van de oevers van Rijkswateren  
(Rijn, Maas) op basis van visuele in-  
spectie vanaf het water**

**Projectnummer** HMS21-021  
**Datum** 10 maart 2022  
**Betreft** Rapportage verkenning beeldkwaliteit zwerfafval van de oevers van Rijkswateren (Rijn, Maas) op basis van visuele inspectie vanaf het water  
**Documentkenmerk** HMS21-021.r06  
**Status** Definitief

**Onderzoekslocatie:**  
Maas, Rijn en IJssel

**Opdrachtgever:**  
Rijkswaterstaat, Water, Verkeer en Leefomgeving, Directie Leefomgeving, Afdeling Afval en Circulair

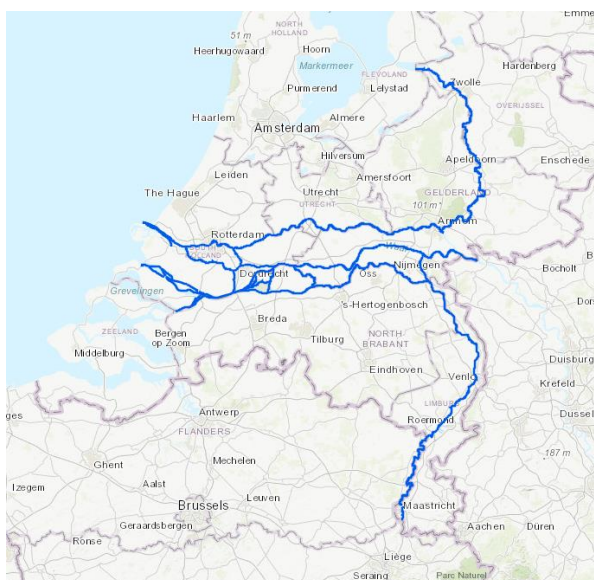
**Figuur 1: projectscope**

Aan de hand van een **vaarwegenbestand** van RWS is de scope bepaald. Dit bestand is opgeschoond, waardoor alleen de hoofdassen van de bovenstaande vaarwegen tot de scope gerekend kunnen worden. In totaal omvat de scope circa 928 km vaarweg. De projectscope is op figuur 1 weergegeven.

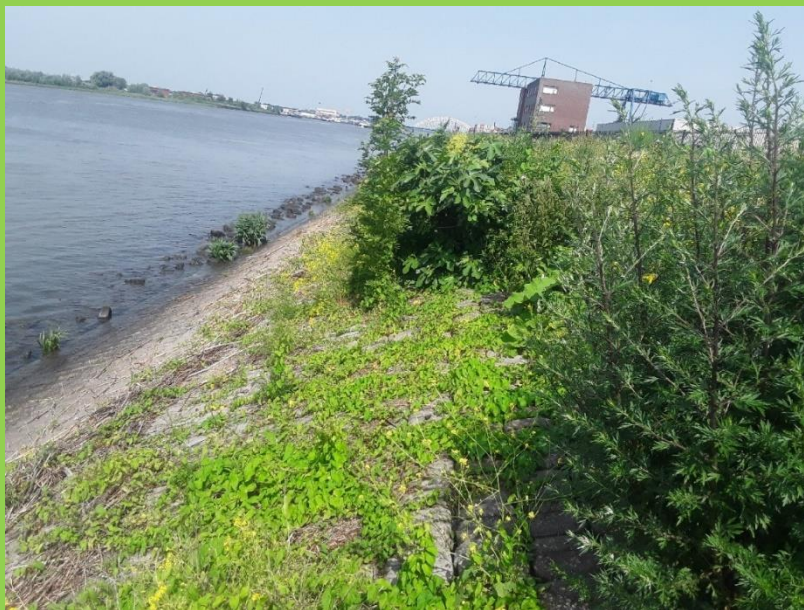
Kleurcode	Omschrijving
Groen	<ul style="list-style-type: none"> <li>• Visueel is vanaf het water geen items zwerfafval waar te nemen.</li> <li>• Ter plaatse van het meetpunt heeft een verificatie van de beeldkwaliteit op de oever zelf plaatsgevonden. Bij de verificatie op de oever is geen oppervlakte vastgesteld en is op dezelfde wijze waargenomen als vanaf de boot/het schip.</li> <li>• Het visuele beeld is geïnspireerd door A+ (0 items per 100 m<sup>2</sup>) voor grof zwerfafval vanuit de CROW Kwaliteitscatalogus Openbare Ruimte 2018.</li> </ul>

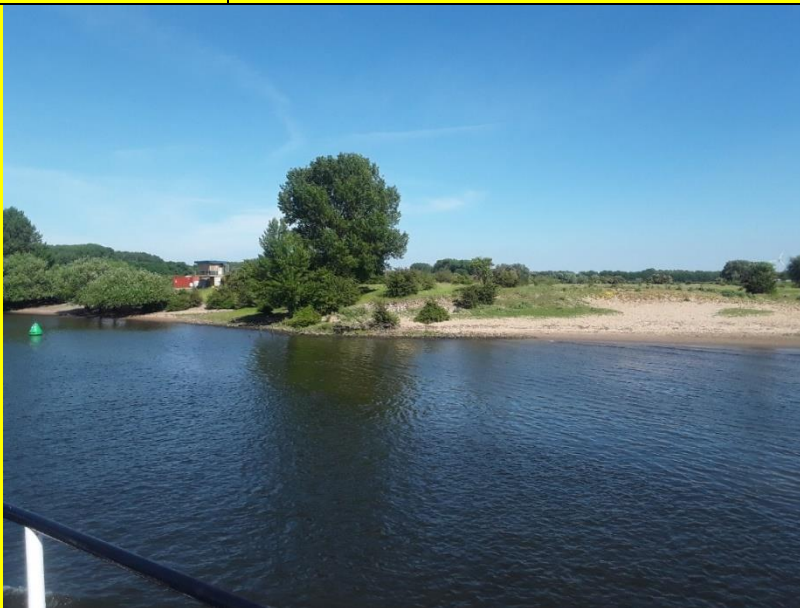
**Geel**

- Visueel is vanaf het water (boot/schip) geen of enkele items zwerfafval waar te nemen.
- Ter plaatse van het meetpunt heeft geen verificatie van de beeldkwaliteit op de oever zelf plaatsgevonden.
- Het visuele beeld is geïnspireerd door A ( $\leq 3$  stuks per 100m<sup>2</sup>) voor grof zwerfafval vanuit de CROW Kwaliteitscatalogus Openbare Ruimte 2018.

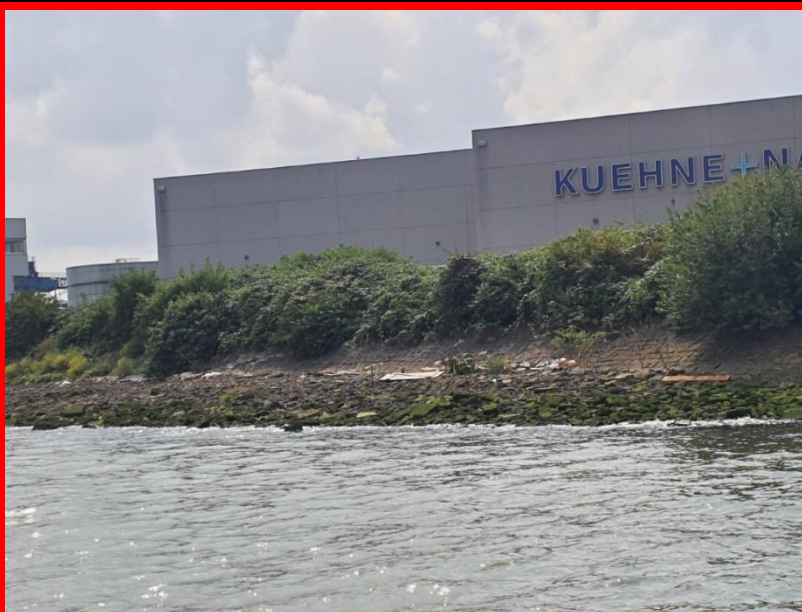
Rood

- Visueel zijn vanaf het water (boot/schip) vele items zwerfafval waar te nemen.
- Ter plaatse van het meetpunt heeft geen verificatie van de beeldkwaliteit op de oever zelf plaatsgevonden.
- Het visuele beeld is geïnspireerd door D (> 25 stuks per 100m<sup>2</sup>) voor grof zwerfafval vanuit de CROW Kwaliteitscatalogus Openbare Ruimte 2018.

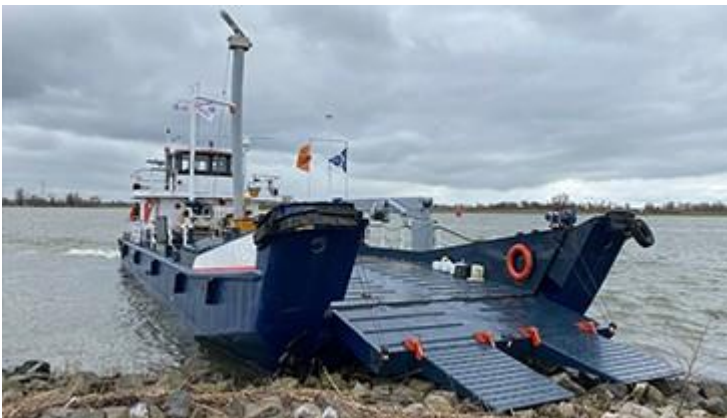
De inspectie wordt vanaf een werkschip uitgevoerd, dat een klep op de boeg heeft, zodat de verificaties aan de wal veilig uit te voeren zijn. Het werkschip wordt door MRD Marinesupport geleverd. Vanzelfsprekend voldoet het werkschip aan de vigerende wet- en regelgeving (Binnenvaartpolitierglement en Rijnvaart Politie Reglement). Onderstaande foto geeft de Hunter weer:

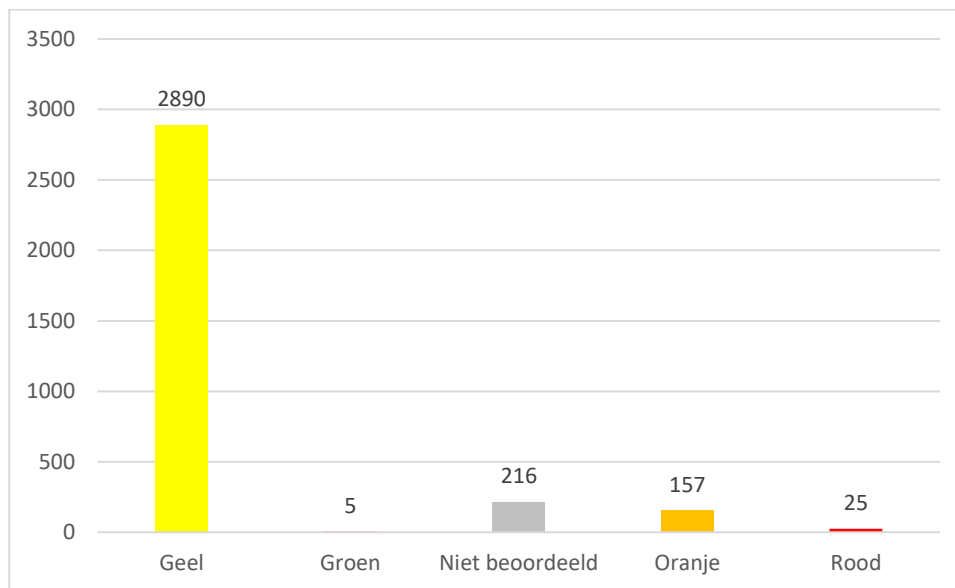
De resultaten met beeldkwaliteitsgroep zijn in volgende grafiek weergegeven.

Ieder meetpunt is op basis van de meetlat en de overeengekomen attributen tabel ingedeeld in een beeldkwaliteit categorie (groen, geel, oranje en rood). Uit bovenstaande grafiek blijkt dat geel (niet of vrijwel niets varend waargenomen) dominant is, het gaat om 2.890 van de 3.293 beoordeelde punten. In 157 gevallen is sprake van een oranje beeldkwaliteit en in 25 meetpunten is sprake van een sterk verontreinigde situatie (beeldkwaliteit rood). In alle gevallen is de OSPAR-groep plastic-piepschuim dominant. In zijn algemeenheid kan wel gesteld worden dat plastic verpakkingsmiddelen veel waargenomen zijn. Deze resultaten zijn incl. de resultaten van de Grensmaas.

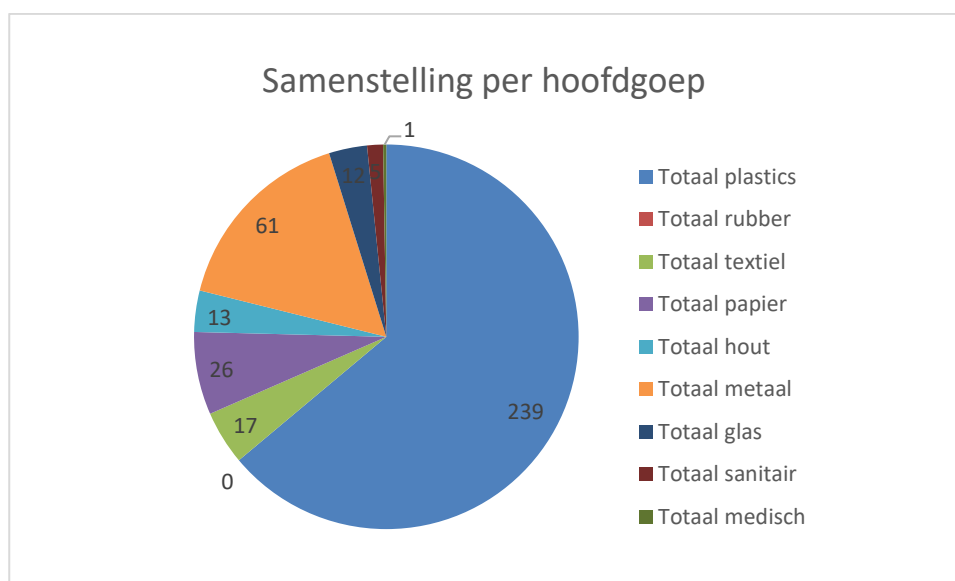
Uit de resultaten van de steekproefvakken blijkt dat de varend opgenomen beeldkwaliteit in veel gevallen te positief ingeschat is. Dit vanwege het feit dat vanaf de oever meer detail in vervuiling waar te nemen is. Dit komt doordat dat een groot deel van de dominante groep niet of nauwelijks varend waar te nemen zijn. Het gaat hierbij o.a. om “plastic folies of stukken daarvan 2,5 - 50cm (zacht plastic)”, afhankelijk van de schouwafstand, afmetingen en ligging (tussen de stenen is niet varend te zien) zijn deze items niet waar te nemen. In onderstaande diagram is de verdeling per hoofdgroep weergegeven.
