# Bermwijzer

Nieuwsbrief van het Steunpunt Veilige Inrichting van Bermen  
Bouwdienst Rijkswaterstaat  
Adviesdienst Verkeer en Vervoer

# Twee botsproeven geslaagd

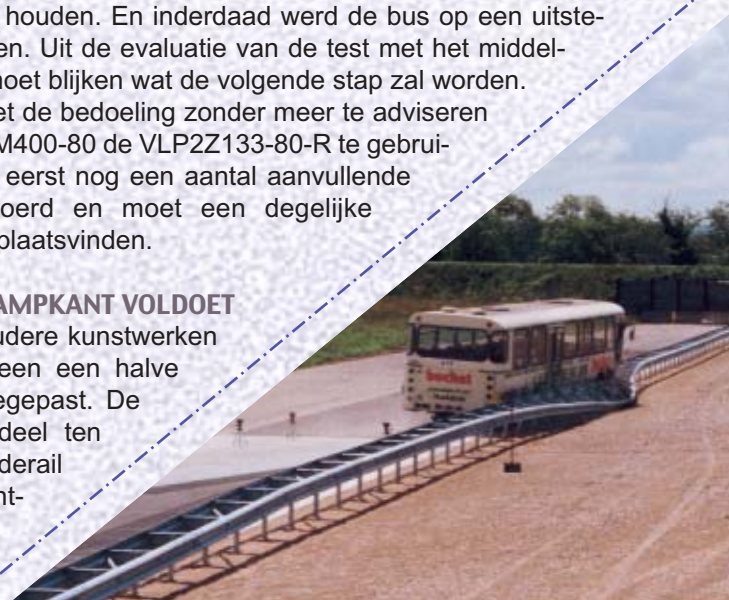
Bij de renovatie van oudere kunstwerken wordt over het algemeen een halve stepbarrier in staal toegepast. De barrier heeft als voordeel ten opzichte van een geleiderail dat er meer ruimte ontstaat in het vaak te krappe dwarsprofiel.

De halve stepbarrier kan meestal worden geplaatst op bestaande anker groepen, waar oorspronkelijk de geleiderail aan was bevestigd. Daarom werd de constructie tijdens de proef opgesteld op een nabebouwde schampkant, zoals die ook op Nederlandse kunstwerken worden aangetroffen.

de 16 opgestelde elementen met een lengte van 5,33 m waren er 2 zodanig beschadigd dat ze bij een echte aanrijding vervangen zouden moeten worden. Desondanks werd de bus uitstekend gekeerd. Hiermee is de halve stepbarrier geverifieerd als een constructie die valt in de prestatieklasse H2. De proef gaf geen aanlei-

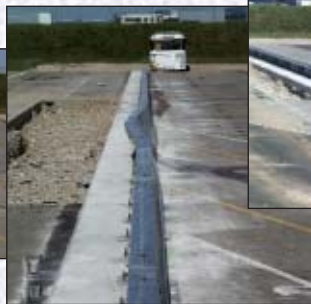
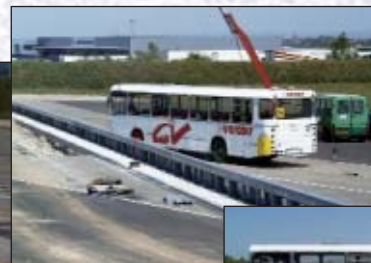
Voor de montage van de geleiderail werd extra aandacht besteed aan de ondergrond. Bij eerdere proeven leek een goed draagkrachtige ondergrond gunstig te zijn voor de werking van de geleiderail. Rechtstreeks verband kon niet worden aangetoond, maar tijdens de proef veroorzaakte de bus nauwe-

In een eerder stadium was de proef met een computerprogramma gesimuleerd. Na afloop van de echte test kon worden geconstateerd dat de werkelijke vervormingen iets groter waren dan de simulatie aangaf. Van

lijks spoorvorming in de goed verdichte zandberm. Het voertuig remde daardoor niet al te sterk af en bleef redelijk op koers. Rijkswaterstaat wil daarom meer onderzoek gaan doen naar de effecten van de ondergrond.
