Bermwijzer

Nieuwsbrief van het Steunpunt Veilige Inrichting van Bermen
Bouwdienst Rijkswaterstaat en Adviesdienst Verkeer en Vervoer

Nieuw ontwerp geleiderail binnenkort voorgedragen als vervanging van F2M400

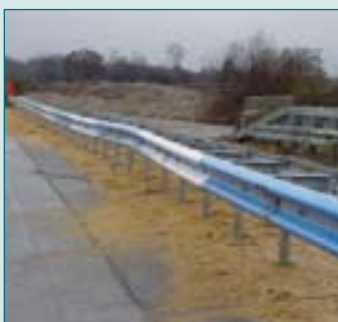
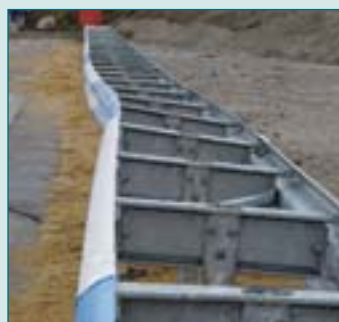
Proef met auto op VLP2Z133-80

Bij een andere test bleek het risico minimaal voor inzittenden van een auto die op een VLP2Z133-80 L/R botst. Deze geleiderail is nu volledig getest conform de Europese normen.

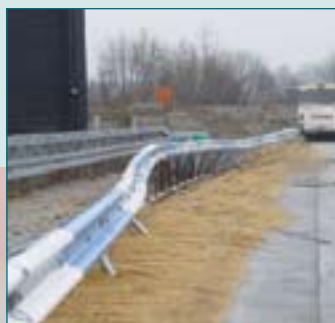
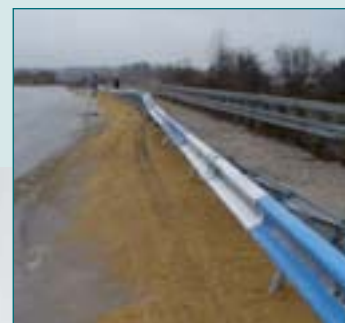
Proef met bus op F2ML400-80

Voorwerp van onderzoek was ditmaal de F2M400, maar met een extra diagonaal in het middelste veld. De volledige typeaanduiding hiervan luidt F2ML400-80 L/R.

de F2M400 de F2ML400-80 L/R de bus wél zou kunnen keren is besloten dit full scale te beproeven. Deze constructie is namelijk een stuk goedkoper dan de VLP2Z133-80. In München is nu vastgesteld dat de F2ML400-80 L/R de bus inderdaad keert. Binnenkort zal aan het hoofdkantoor van de Rijkswaterstaat voorgesteld worden om de F2M400 te gaan vervangen door de F2ML400-80. Behalve de proef met de bus werd er ook een proef gedaan met een personenauto, waarbij de versnellingen op de inzittenden worden gemeten. Deze versnellingen worden na omrekening uitgedrukt in een getal, de ASI (Acceleration Severity

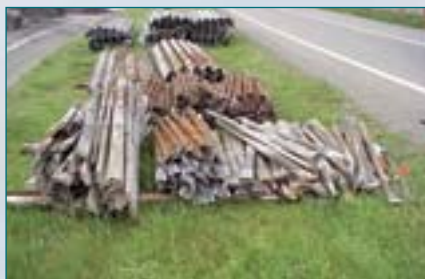
Links oude onderdelen, rechts gerenoveerde onderdelen: niet van nieuw te onderscheiden.

Coopra maakt in overleg met de plaatselijke dienstkring ter plekke een grove selectie uit het aanwezige oude geleiderail, zowel langs de weg als in opslag. De selectie scheidt de onderdelen die nog gerenoveerd kunnen worden van de onderdelen die daarvoor niet in aanmerking komen. Na renovatie bij de fabriek zijn de oude geleiderailonderdelen weer als nieuw. Ze voldoen aan de NEN-5190 bouwstofeisen en zijn wederom inzetbaar bij projecten van Rijkswaterstaat.

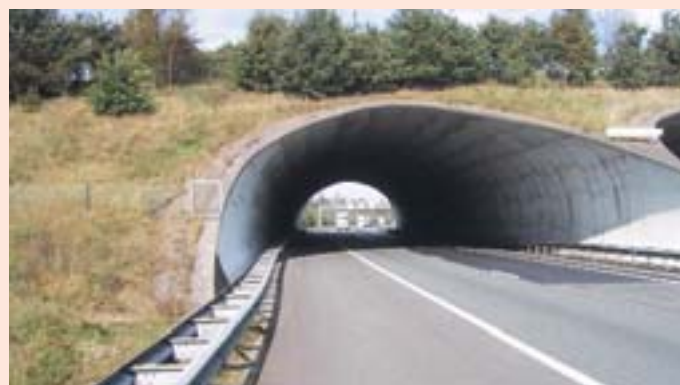
De extreme roestvorming van de bovengrondse delen door gebrek aan afspoeling door beregening had misschien kunnen worden voorkomen door de geleiderails in voor- en najaar te reinigen met stoom. Een andere mogelijkheid om onder viaducten versnelde corrosie te voorkomen is door een organische coating over de zinklaag aan te brengen. Over dit duplexstelsel schrijven we een andere keer.

In een vorige aflevering van *Bermwijzer* lieten we foto's van extreme roestvorming zien aan een geleiderail onder het viaduct De Dellen op de A50 nabij Heerde. Een normale geleiderail moet op de Veluwe zo'n twintig tot dertig jaar meegaan. Op deze plek zijn de geleiderails echter al na ruim vijftien jaar sterk aangetast. De stijlen zijn nagenoeg doorgeroest, met name de ondergrondse delen. Merkwaardig is dat vijftien meter voor en na het viaduct de zinklaag van de geleiderails de normale verwerking toont die na vijftien jaar optreedt. Inmiddels is bekend dat een dergelijke aantasting zich onder andere voor doet bij de zestien jaar oude geleiderails onder het wildviaduct Woeste Hoeve over de A50. Ook hier is de zinklaag zeer sterk door corrosie aangetast. Met name aan de binnenkant van de geleideplanken bij de afstandhouders en bij de

voetplaten van de staanders. De extreme corrosie treedt pas halverwege de rijrichting op. Een derde voorbeeld zien we terug onder een viaduct over de A1 bij De Wilp. In de onderste helft zit aan de binnenzijde van een geleideplank een gat, vrij dicht bij een hoek in de afstandhouder.

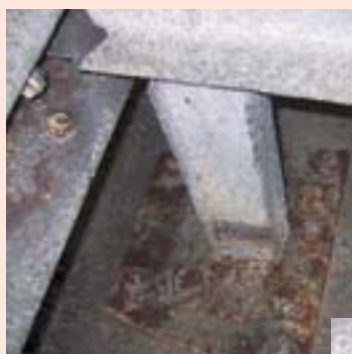
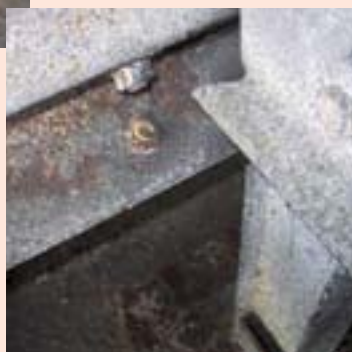
Corrosie van de geleiderail onder het viaduct Woeste Hoeve

Dat de aantasting onder het viaduct Woeste Hoeve pas halverwege begint, komt doordat bij nat weer het verkeer zoveel vocht meeneemt dat de vervuilde laag tot halverwege het viaduct deels wordt afgespoeld. Het gat in de geleiderail bij De Wilp wordt waarschijnlijk veroorzaakt door een betonnen kolom. Deze staat naast de geleiderail, tegenover de aangetaste binnenkant. Door het verkeer meegezogen, vervuild regenwater spat tegen deze kolom op en slaat neer op de geleiderail. Bij gebrek aan afspoeling raakt de zinklaag en het staal sterk aangetast en treedt zelfs perforatie op. Het is echter niet uitgesloten

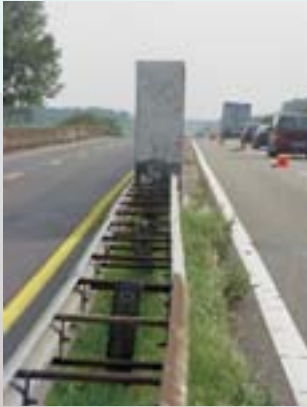
Oude situatie

Bij het groot onderhoud aan de A44 tussen het knooppunt Burgerveen en de afrit Sassenheim kregen de rijksweg en de Kaagbrug niet alleen een nieuwe verharding. Rijkswaterstaat experimenteert ook met dynamische rijstrookmarkering. Bovendien werd de oude bermbeveiliging deels vervangen door moderne construc-

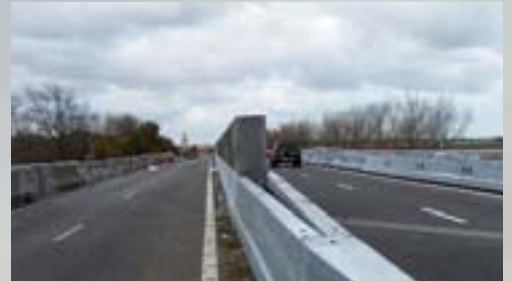
Nieuwe bermbeveiliging

ties. De betonnen elementen langs en tussen de rijstroken op de Kaagbrug werden voorzien van supersmalle stalen barriers.

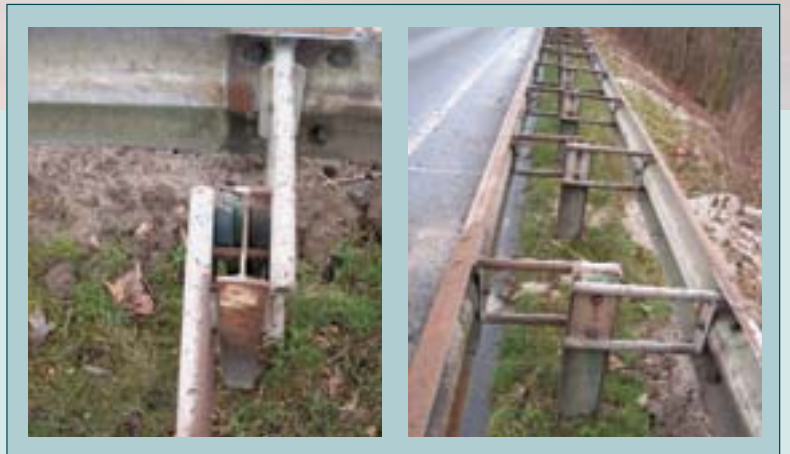
De foto's hiernaast laten een oud type geleiderail zien. We willen graag weten of we deze geleiderails mogen herplaatsen.

Deze constructie stamt waarschijnlijk uit de periode 1965-1970 en is zeer verouderd. Al volgens de richtlijnen van 1974 moesten verouderde constructies zoals deze op termijn worden vervangen door moderne constructies. Voorbeelden daarvan werden ook in de richtlijn van 1974 beschreven. Momenteel moeten we ons daarnaast hou-

den aan de Europese normen, zoals die in de richtlijnen Veilige Inrichting van Bermen staan aangegeven. Nederland heeft daarbij gekozen voor Veiligheidsniveau H2 op autosnelwegen. De getoonde constructie voldoet niet aan de bijbehorende veiligheidseisen. Deze geleiderail mag dus niet worden herplaatst.
