Bermwijzer

Nieuwsbrief van het Steunpunt Veilige Inrichting van Bermen
Bouwdienst Rijkswaterstaat en Adviesdienst Verkeer en Vervoer

Innovatieve bermoplossingen bij Westerschelde oeververbinding

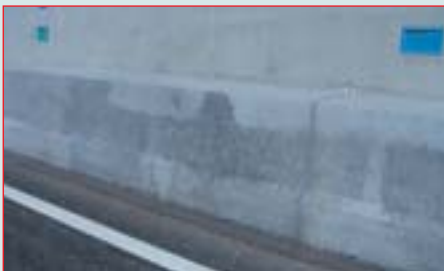
Halve stepbarrier gemaakt met Slipformpaver

Normaalgesproken worden deze barrièren voor onderdoorgangen en tunnels uitgevoerd als prefab-constructie. In dit geval is met goed resultaat een slipformpaver gebruikt.

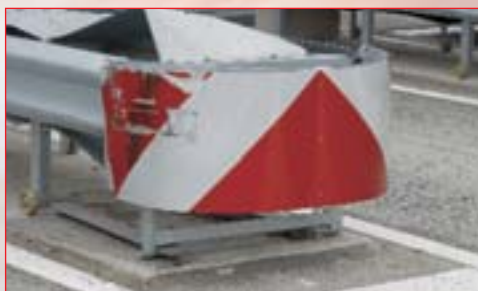
RIMOB P-110

gen om een speciale oplossing. In Nederland wordt de RIMOB V-270 het meest toegepast. Deze is echter zo breed dat het tolplein teveel ruimte in beslag zou nemen. Er is daarom gekozen voor de aanzienlijk smallere RIMOB P-110. De breedte van het plein blijft zo beperkt.

De kopse kant van de RIMOB is voorzien van een in rood uitgevoerd neuschild om de zichtbaarheid te verhogen. Permanente obstakel-

beveiligers hebben normaalgesproken een groenwitte chevronmarkering. Bij aanrijgevoelige splitsingspunten zoals werk in uitvoering en tolpoortjes blijkt het aantal aanrijdingen fors te

dalen als de RIMOB's een roodwitte sergeantmarkering hebben. Hoewel de tunnel nog maar net is opengesteld, zijn de RIMOB's toch al op verschillende plaatsen beschadigd door onoplettende weggebruikers.

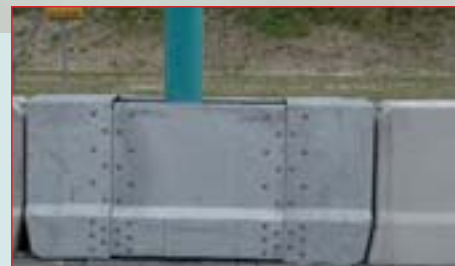
Haitsma verbrede stepbarrier

Op de aanvoerwegen naar de tunnel is een middenbermbeveiliging in de vorm van een betonnen stepbarrier geplaatst. De lichtmasten dienden te worden geïntegreerd in de middenberm. Om

dit mogelijk te maken is het bestaande profiel van de barrier verbreedt naar 750 millimeter. Op de plaatsen van de lichtmasten zijn stalen tussenstukken aangebracht.

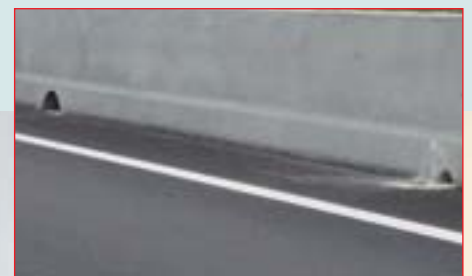
Op de aanvoerwegen is niet overal verlichting aanwezig. Op de trajecten waar lichtmasten in de middenberm niet noodzakelijk waren, is de barrier versmald tot 542 millimeter.

Deze barrièren zijn gemaakt met behulp van een slipformpaver. Op de foto komt het strakke resultaat goed tot uitdrukking.

Stepbarrier met slipformpaver

Een opvallend detail is de halfronde sparring aan de onderzijde.

Omdat de weg in de verkan-
ting ligt, moet het regenwater

een aantal kleinere gaten bijge-
boord.

door de barrier heen kunnen
worden afgevoerd. In de prak-
tijk bleken de grote gaten na
uitzonderlijk grote regenbuien
te weinig afvoercapaciteit te
hebben. Daarom is later nog

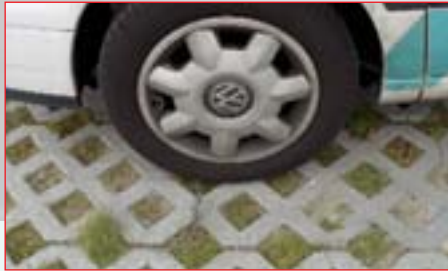
Verharding vlucht- en bergingszone

Conform de richtlijnen
dient de vlucht- en ber-
gingszone voldoende
draagkracht te bieden
voor het parkeren van
gestrande voertui-
gen. Bij de
Westerschelde
oeververbinding is
gebruikgemaakt van gras-
kanttegels. Deze verhar-
ding is gemaakt van gere-
cycled kunststof.

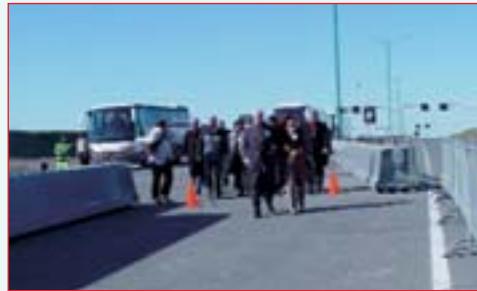
Aan weerszijden van de tunnel
is een beweegbare doorsteek in
de middenberm opgenomen.
De middenbermen zijn voorzien
van stepbarriers. De beweegba-
re delen dienen om in het geval
van onderhoud aan de tunnel
of bij calamiteiten het verkeer
door één tunnelbuis te leiden.

De beweegbare segmenten zijn
ongeveer een meter breed en
zijn met luchtdruk omhoog te
brengen. De elementen zijn
elektrische aangedreven zodat
het bewegen snel en eenvoudig
verloopt.

Op de foto is de kering geo-
pend om bij de opening van de
tunnel de hoogwaardig-
heidsbekleders door te
laten.

Beweegbare middenbermbeveiliging

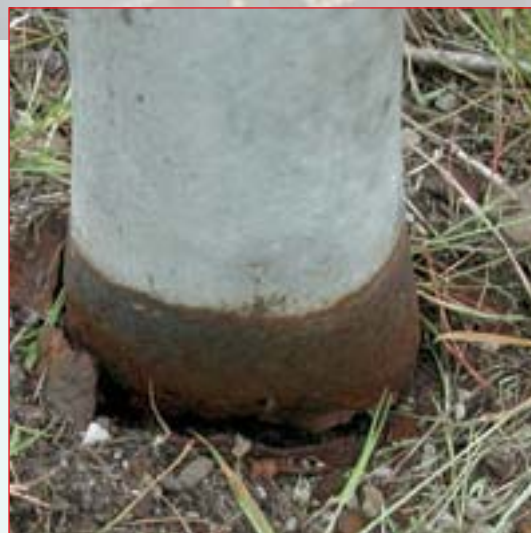
De Stichting Doelmatig Verzinken heeft enkele van deze 16 jaar-oude geleiderailstijlen nader bekeken, omdat het uiterlijk van de roestlaag opvallend verschilde. Bij de meeste stijlen begint de roestlaag direct op maaiveldhoogte, dus direct waar de stijl in de grond zit. Vlak boven maaiveldhoogte is de zinklaag nog intact en 35 tot 45 micrometer dik. Bij verschillende stijlen is de roestlaag over de gehele lengte dik en onregelma-

De roestlaag begint direct op maaiveldhoogte.

Er zijn een paar beschermingsmethoden mogelijk. Om te beginnen helpt het om de geleiderails goed te poetsen. De tweede optie is de zinklaag extra te beschermen door een organische coating. Dit duplexstelsel bestaat uit een laag epoxy-primer en twee lagen epoxy-HS-coating. De totale laagdikte dient 300 tot 400 micrometer te zijn. Ook een poedercoating kan uitkomst brengen. De eerste laag is dan een epoxy-poederprimer (80 tot 90 micrometer) en de tweede laag een polyester-topcoat (80 tot 100 micrometer). De totale laagdikte moet gemiddeld 160 micrometer zijn en nergens minder dan 140 micrometer.

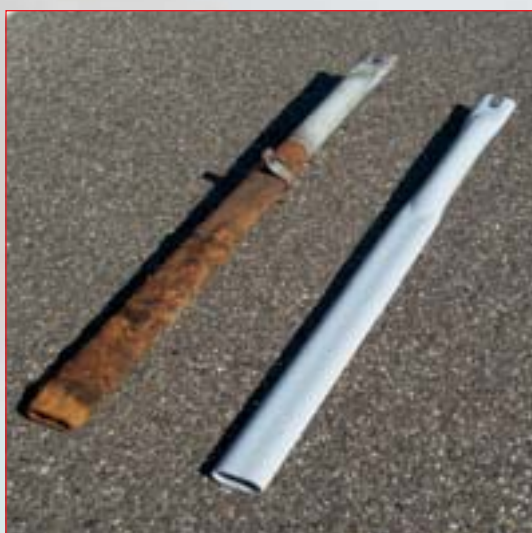
zitten er putjes in het staaopervlak. Bij andere stijlen is de eerste 25 centimeter van het roestlaagje vrij strak. Wanneer de stijl wordt schoongemaakt, blijft er een zwartgekleurde zinklaag over van 12 tot 30 micrometer dik. De volgende 45 centimeter vertoont een dikke onregelmatige corrosielaag met blaasjes en de onderste 35 centimeter is bedekt met een 0,5 tot 1 cm dikke grondkoek met roestsporen. Het onderliggende staal bevat een enigszins egaal geroest oppervlak.

Verscheidene geleiderailstijlen langs de A50 zijn zwaar aangetast door corrosie.

tig door blaasjes met een doorsnede van 2 tot 6 millimeter. Als de blaasjes worden afgestoken,

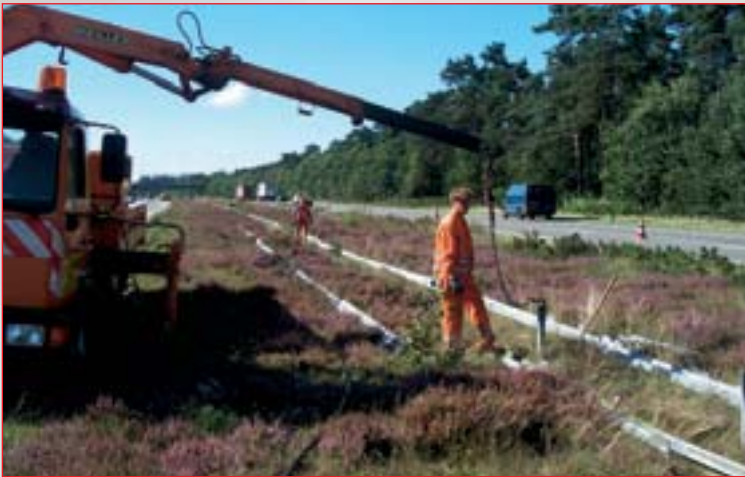
Praktisch bekeken

Vraag:

Is het noodzakelijk bij het uitrichten en op hoogte stellen van geleiderail type F2M400-80 (en andere types waarbij iedere stijl een draagbeugelconstructie heeft) de paal uit de grond te trekken en het ontstane gat aan te vullen met zand?
